भूकंप

लॉरी बेकर

गढवालमधील वेगवेगळ्या भूकंपपीडित गावांच्या सद्यःस्थितीची प्रत्यक्ष पाहणी व सखोल अभ्यास करून बनलेले मत. तसेच हिमालयाच्या पायथ्याशी राहणाऱ्या लोकांचे राहणीमान व तेथील परिस्थिती यांचे व्यवस्थित ज्ञान असलेल्या समितीच्या सदस्यांच्या माहितीच्याआधारे व अशा उंचीवरील घरे, हॉस्पिटल व शाळा यांच्या बांधकामात त्याचा असलेला सहभाग या सर्व गोष्टींचा एकत्रितपणे विचार करून हा अहवाल (रिपोर्ट) तयार केला आहे, हे या निमित्ताने स्पष्ट करावेसे वाटते.

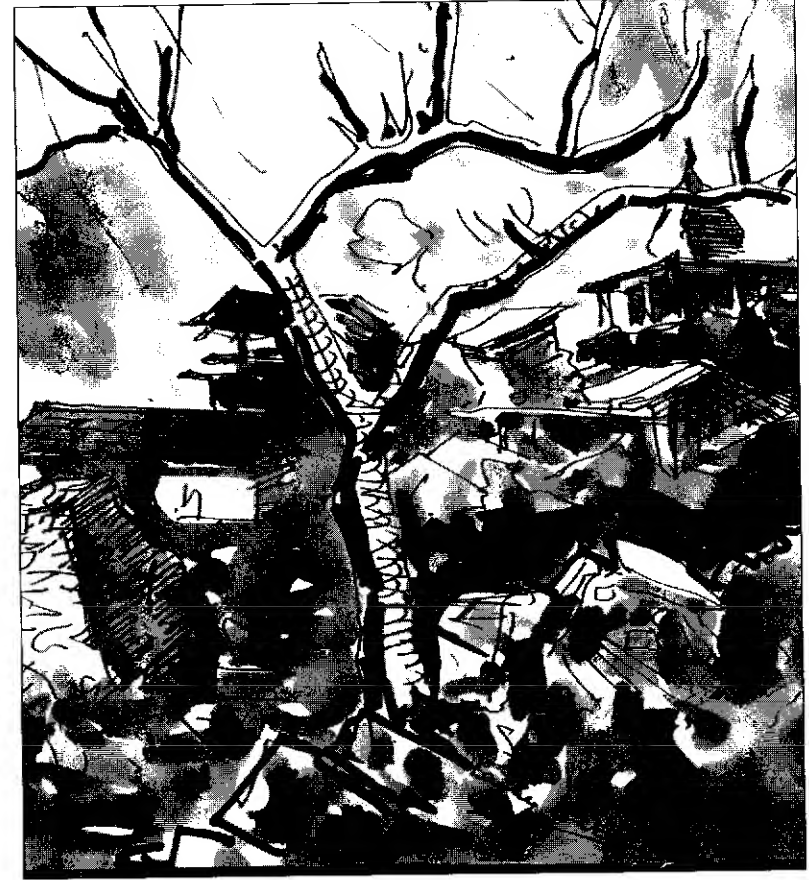
पूर्णपणे जमीनदोस्त झालेले घर वेगवेगळ्या सबबी व स्पष्टीकरण देण्यात आले. ती परिस्थिती लक्षात घेऊन या अहवालाच्या शेवटी आवश्यक सूचना करण्यात आल्या आहेत. तीन महिने उलटून गेल्यावर, पाच हजार फूट उंचीवरचे संपूर्णपणे जमीनदोस्त झालेल्या गावातील घरांचे हे चित्र काढले आहे. काही घरे काही प्रमाणात पडलेली तर काही अगदी अबाधित होती.

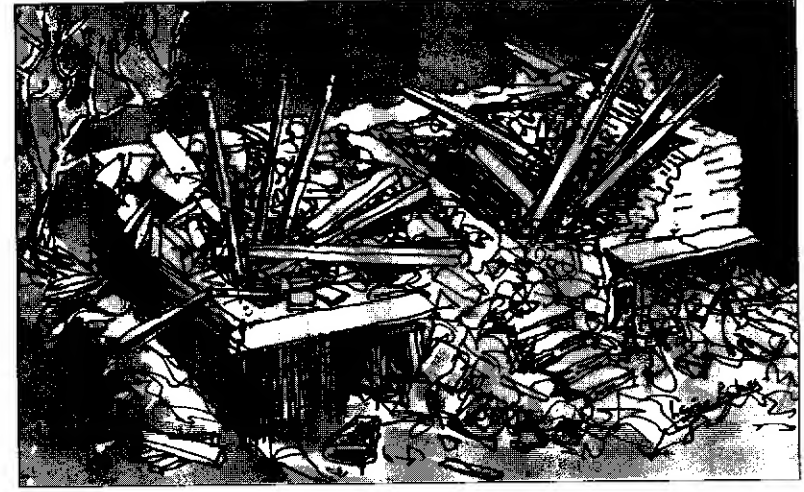
तीन महिन्यांनंतरही साफसफाई करणे व सामान निवडून बाजूला काढणे झालेले नाही.

सगळा ढिगारा व राडारोडा साफ करण्याचे व त्यातून चांगले उपयुक्त असे दगड, खिडक्या दारांचे सांगाडे, लाकडी तुळ्या, फरशी वगैरे बाजूला काढण्याचे काहीच प्रयत्न झालेले दिसले नाहीत. भिंतीवरून कोसळल्यामुळे छप्पर कोसळलेले दिसून आले.

वास्तविक पाहता, काही घरे पूर्णपणे पडलेली नाहीत. बाजूच्या चित्रात राडारोडा व मातीचा ढिगारा साफ केला असता ते कसे दिसेल ते दाखविले आहे. आम्ही खालच्या मजल्यावरील घरात धडपडत गेलो तर भिंती सुरक्षित दिसून आल्या.

छपरासाठी वापरलेले लाकूड व लाद्या (फरशा) निवडून काढून परत वापरता येऊ शकतात.

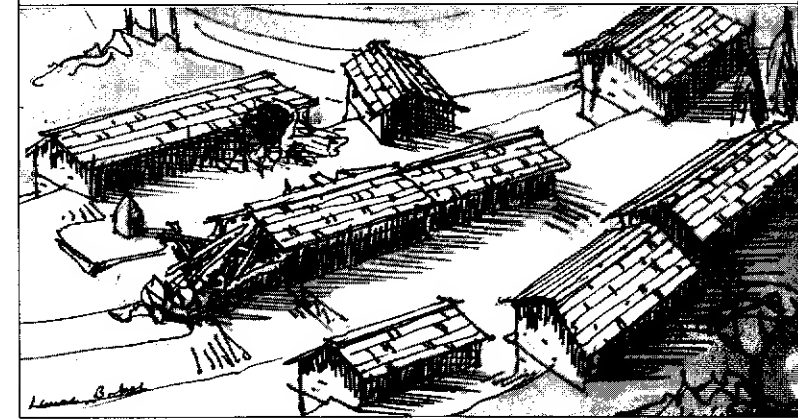
एक ठरावीक पद्धतीचे घर

जनावरे खाली राहतात व कुटुंब वर राहतात.

समुद्रसपाटीपासून ६००० फूट उंचीवरील छोट्या, अरुंद अशा जागेत बांधलेल्या पहाडी घराचे वरील चित्र आहे. जमिनीच्या नैसर्गिक उताराचा फायदा घेऊन खालील मजला बनवला आहे. जो गुरांसाठी वापरला जातो. पुढील बाजूला एक चार फूट उंचीचा दरवाजा असून अन्य खिडकी वा दरवाजे काहीच नाही. मागची भिंत ही डोंगराच्या उतारावर जमीन खोदूनच बनली आहे. बाकी भिंती स्थानिक दगड व माती वापरून बनविल्या आहेत. उभ्या ओंडक्यांच्या आधारावर, पाईनच्या खोडाचे उभे भाग लावून त्यावर मातीमध्ये मोठी फरशा (Slate) बसवून छप्पर बनवले आहे. पहिल्या मजल्यावरील दोन तीन खोल्यांमध्ये एक एक कुटुंब राहते.

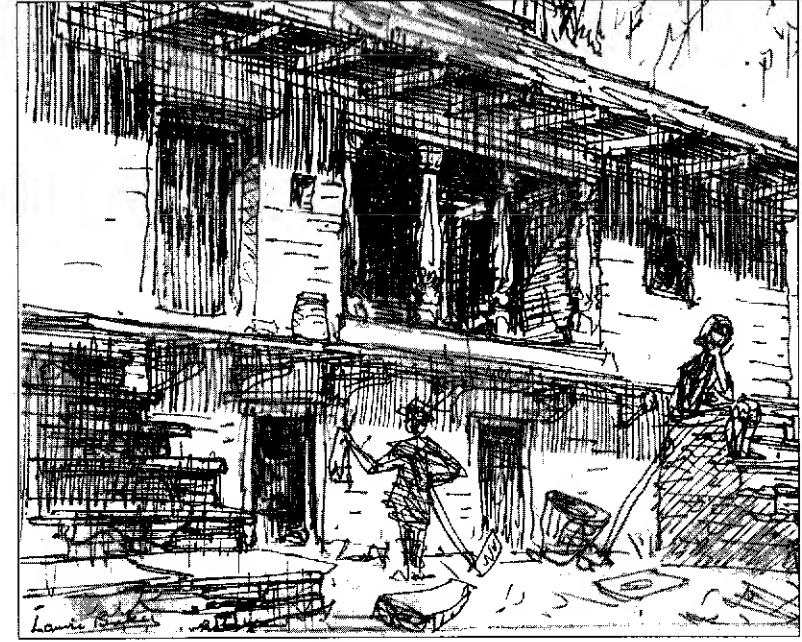
त्याच घराची दुसरी बाजू भूकंपानंतर

निम्मे घर नुकसान झालेले; पण निम्मे अबाधित.

खालील चित्रात भूकंपानंतरचे दिसणारे याच घराच्या एका बाजूचे चित्र दाखविले आहे. जवळजवळ ६० वर्षांपूर्वी, एकाच गवंड्याने व सुताराने, सारखेच दगड, माती व लाकूड वापरून घराच्या दोन्ही बाजू बांधल्या होत्या. पण भूकंपाने मात्र घराची एकच बाजू पडली तर दुसरी सुरक्षित राहिली.

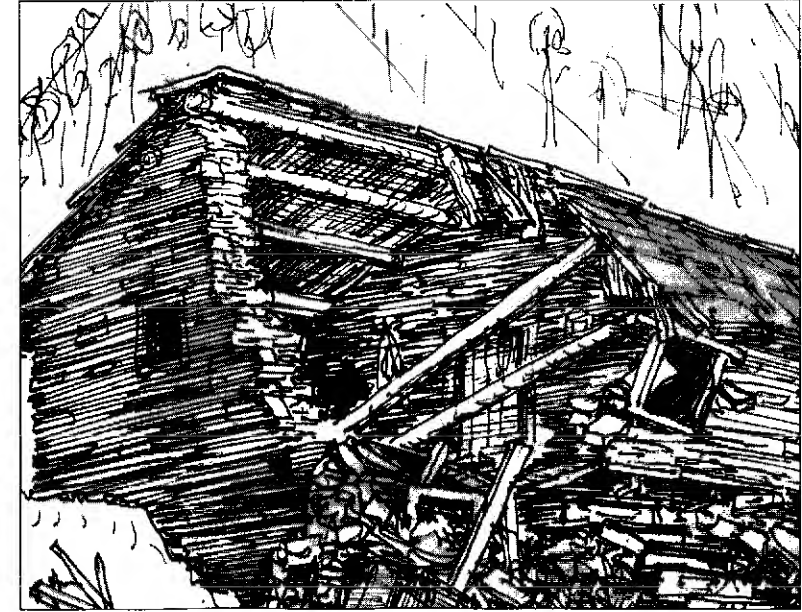
रस्त्याच्या जवळच्या गावांमधील घरांना काँक्रीटचे छप्पर मिळाले.

हम रस्त्यांवरील काही घरे आधुनिक पद्धतीने सिमेंट व काँक्रीट वापरून बनवले आहेत. (लोखंड, वाळू व सिमेंट यांची वाहतूक ट्रकच्या मदतीने झाली.)

परंतु पारंपरिक लाकूड व
लादीच्या छप्पराइतकेच तेही
नुकसानकारक आहे.

खालील चित्रात हे दिसून येते की, लाकूड, माती
व दगड वापरून व फरशांचे छप्पर असलेल्या
जुन्या पद्धतीच्या घरांइतकेच, सिमेंट-काँक्रीट
वापरून आधुनिक पद्धतीने बांधलेली घरेही
सारखीच धोकादायक असू शकतात.

वास्तविक पाहता, जुन्या पद्धतीच्या घरांमधील
सर्व बांधकाम साहित्य परत वापरात येऊ शकते;
परंतु काँक्रीटमधील फक्त लोखंडच तेसुद्धा भरपूर
मजूर वापरून महत्प्रयासाने बाजूला करून मगच
वापरता येते. बरीचशी घरे जी क्राँकिटच्या
छप्परांची बनली होती. ती अत्यंत वाईट अवस्थेत
दिसून आली.

लाकूड व लाद्या निवडून काढून
परत वापरू शकतो.

क्राँकिटच्या छप्पराचे फक्त
लोखंडच मुष्किलीने
वापरता येते.

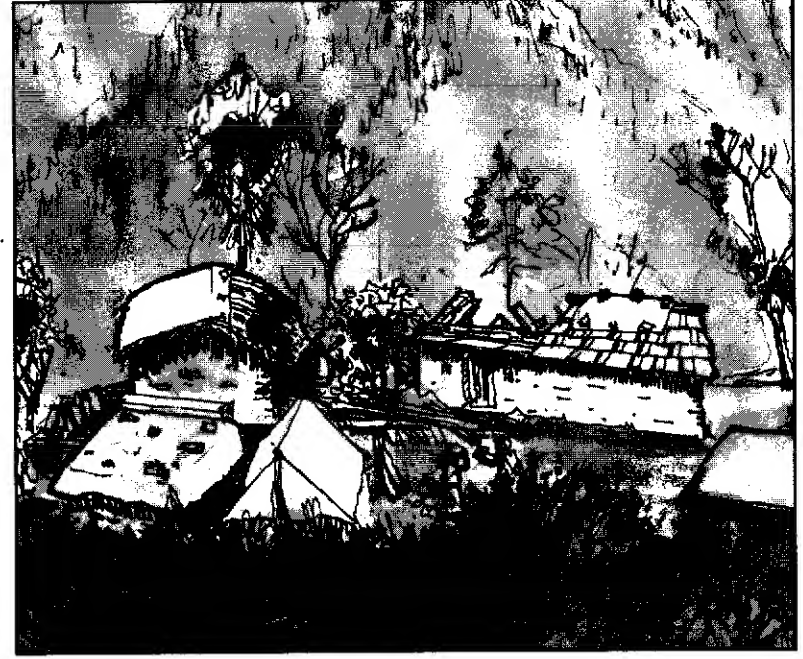
काही मोठे दगड व बरेचसे लहान दगड, मातीत बसवून भिंत बांधतात.

धोकादायक
भिंती पडल्यामुळे छप्पर पडते.

काही महागडे गवंडी आपले कौशल्य व वेळ भक्कमपणावर घालविण्यापेक्षा भिंतीच्या बाह्य दिसण्यावर देतात.

एक पडीक भिंत कशी दिसते याचे चित्र येथे दाखविले आहे. मोठे मोठे दगड व खूपशा दगडाच्या लहान कपच्या मातीच्या साहाय्याने कशाप्रकारे रचल्या आहेत ते यात स्पष्ट दिसते. दगड एकमेकांत गुंतविण्याचा काहीच प्रयत्न केलेला दिसत नाही. (भिंतीच्या एका बाजूकडून दुसऱ्या बाजूकडील दगड एकमेकांत गुंतविणे.)

बाहेरून बघायला भिंत अगदी छान व सुबक दिसते; परंतु दगडाच्या गुंतवणुकीचा अभाव हा दोष सगळीकडेच दिसून येतो. जो अत्यंत धोकादायक ठरू शकतो. विशेषतः जेव्हा अशा भिंती कोसळतात तेव्हा त्यावरील छप्परही आपोआप कोसळते.

परत वापरता येतील असे दगड गावकऱ्यांनी (गवंड्यांनी नाही) निवडून काढले पाहिजे.

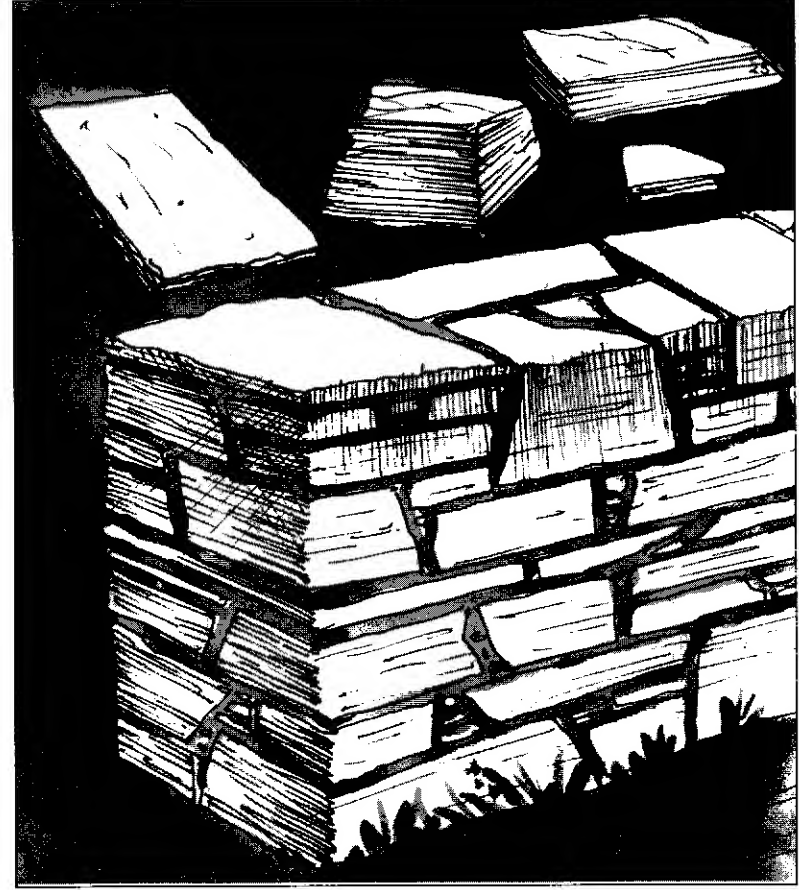
एका ठरावीक प्रकारे भिंतीच्या कोपऱ्याला पडलेल्या भेगा जिल्ह्यात सगळीकडे दिसून आल्या.
दगडांच्या व्यवस्थित गुंतवणुकीच्या अभावे व खूप प्रमाणात लहान दगड वापरल्यामुळे.

हे चित्र एका ठरावीक धाटणीच्या व काही प्रमाणात पडझड झालेल्या खेड्याचे काढले आहे. त्यात दिसणारी कोपऱ्यावर भेगा पडलेली भिंत, आम्हाला जिथे जाऊ तिथे सगळीकडेच पाहायला मिळाली. यातून एक गोष्ट अगदी स्पष्ट होते की योग्य प्रकारे दगडांच्या गुंतवणुकीचा अभाव व खूपशा लहान मातीत बसवलेल्या दगडांचा अतिरिक्त वापर यामुळे कधीही होणारी भूभागाची हालचाल, धरणीकंप किंवा जमिनीची धस यात भिंतींना भेगा पडणे अगदी अपरिहार्य आहे. यातील काही भेगा मोठ्या व धोकादायक असून त्याठिकाणची भिंत उतरवून परत व्यवस्थित बांधणे अत्यंत गरजेचे आहे.

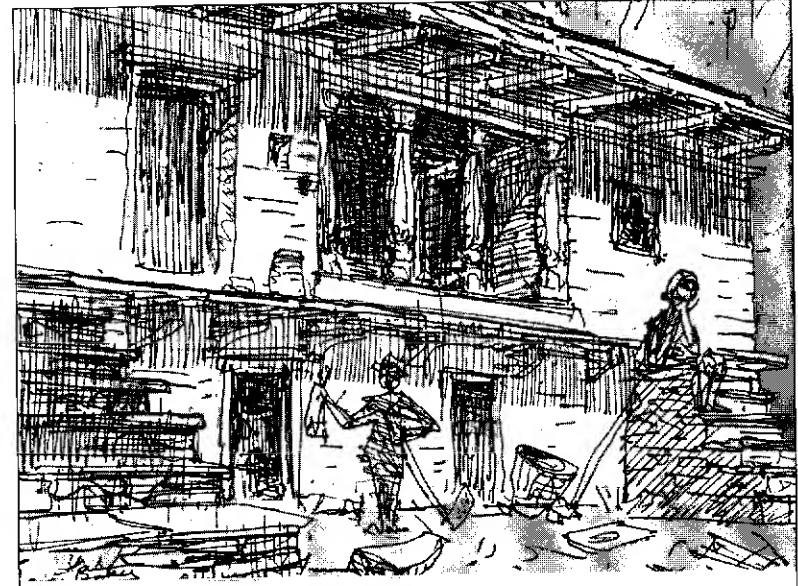
साफसफाई केल्यानंतर,
मुळातील घराचा आराखडा
दिसून येईल. जो अबाधित
व परत वापरण्याजोगा आहे.

चित्रात स्पष्टपणे दाखविल्याप्रमाणे जेव्हा
सगळीकडचे मातीचे ढिगारे व राडारोडा साफ
केला जाईल - अगदी लोकांच्यामते पूर्णपणे
उद्ध्वस्त झालेल्या गावातीलसुद्धा - तेव्हा त्यांचा
पाया अजूनही शाबूत असल्याचे दिसेल. अद्याप
शिल्लक असलेल्या घरांचा आराखडा स्पष्टपणे
चित्रात दाखविला आहे.

अस्तित्वात असलेल्या मधल्या
छोट्या जागांवर नवीन
आराखडे बसवले जाऊ शकतात.

नवीन आराखड्यांपेक्षा महत्वाचे
आहे - पारंपरिक
आराखड्यांमध्ये सुधारणा
करणे.
